**“Proyecto de Intervención y Readecuación de la Antigua Casa del
Diezmo”**

Ubicación: calle Alhóndiga #10; Col. Centro, Del. Cuauhtémoc.

Tesis para optar por el grado de Maestra en Diseño

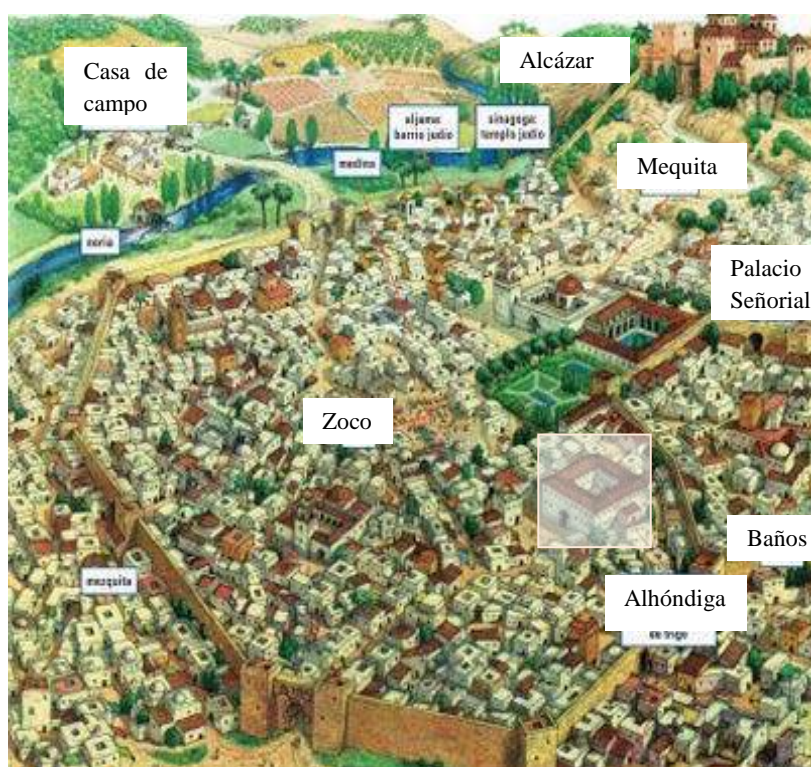
Plano de ubicación de la alhóndiga en la Alhambra; casa pública para compra y venta del trigo.

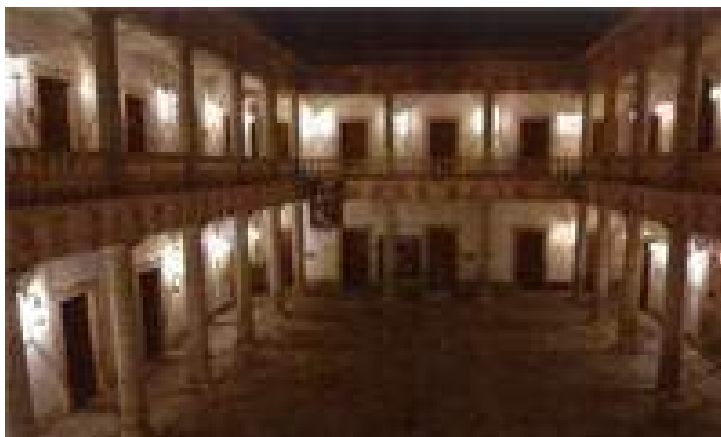
Es una construcción de cantera, con un diseño en forma rectangular de dos niveles, sostenida por columnas de estilo toscano y un patio central en el cual se distribuyen las trojes abovedadas. La portada norte tiene un medallón oval colocado entre dos pilastras estriadas, que representan la Fe. El friso contiene unas manos, que sujetan las mazorcas (hablando de una clara función del edificio), la fachada oriente muestra una balaustrada con un frontón curvo, que sirven de base a una alegoría romana (una diosa de las cosechas).

Imágenes de la Alhóndiga del patio Interior.

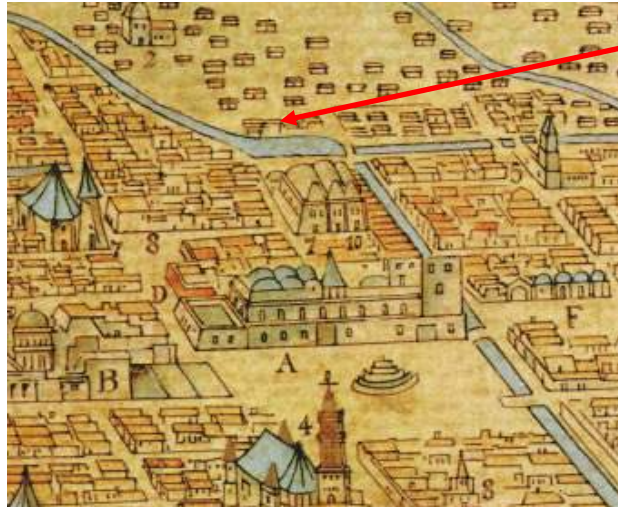
→ Ubicación de la “Casa del Diezmo”

Plano de Juan Gómez de Trasmonte de 1628; “*Forma y levantado de la Ciudad de México*”

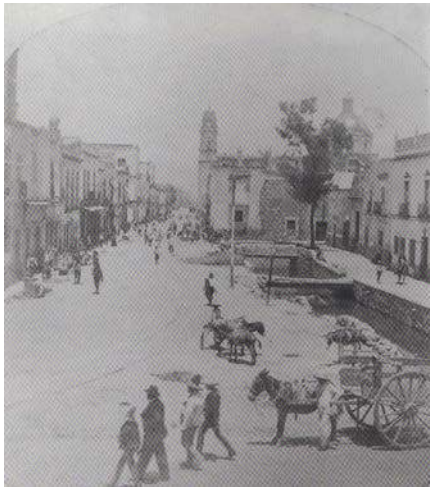
Fotografía de mediados del siglo XIX, puente de la Alhóndiga de madera

El segundo puente lo podemos localizar en la calle de Alhóndiga, enfrente de la “Casa del Diezmo”. No se encuentra ninguna escalera de desembarcadero cerca. En el año de 1840 ⁶⁴se describe este puente de madera (corroborándose en una fotografía de Guillermo Tovar y de Teresa, publicada en 1992⁶⁵), siendo este puente actualmente de concreto (restaurado en 1981⁶⁶ por el INAH).

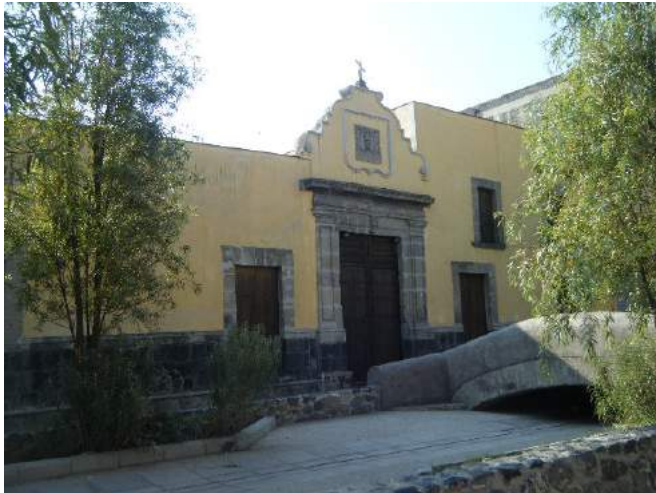
Fotografía de 2011, puente de concreto

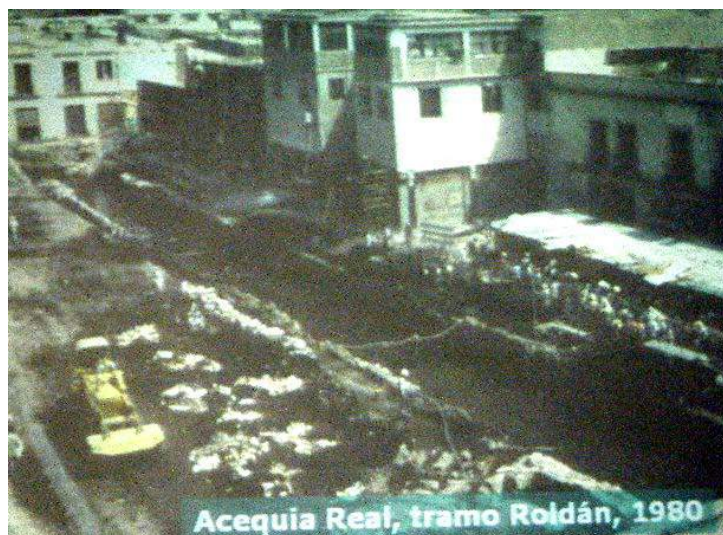
Estos muros encontrados eran bloques de cantera y tezontle con dimensiones entre 0.40 a 0.65 mts y una altura de 2.50 mts. Su sistema constructivo tiene como base piedra recortada en bloques más o menos grandes adheridos con argamasa, en algunas partes se pudo encontrar el recubrimiento de estos.

Excavación de la Acequia de Roldán en 1980.

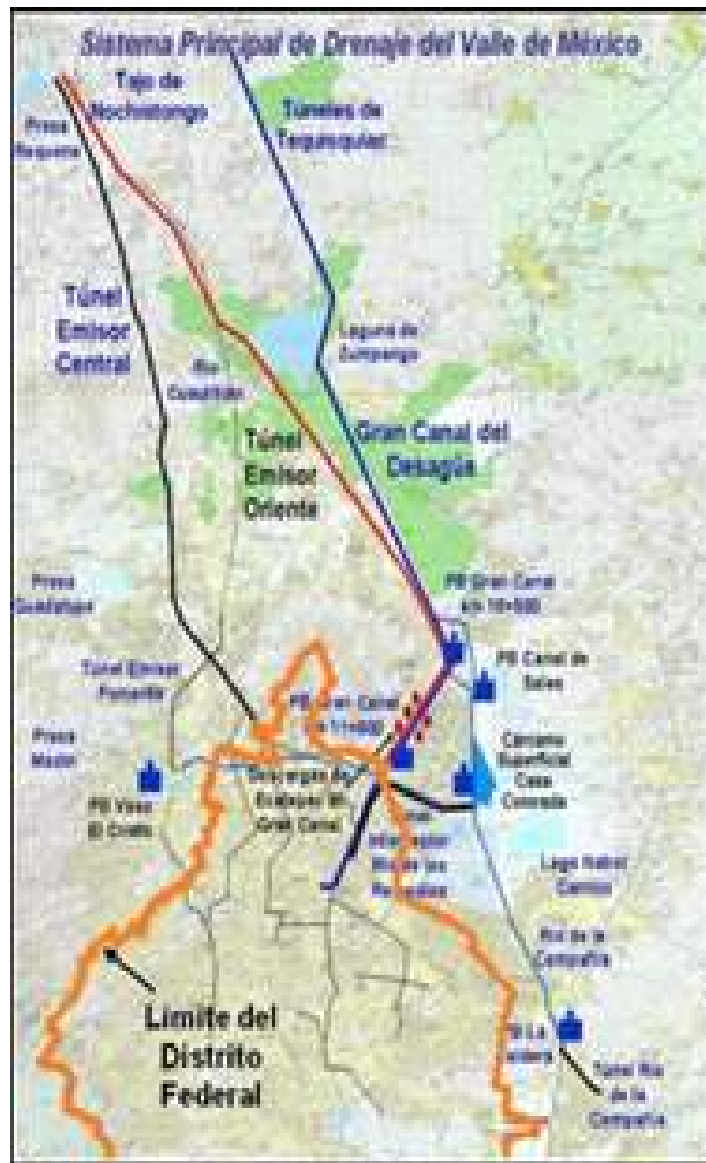
Plano del Sistema Principal de Drenaje del Valle de México.

La desecación de lagos y ríos son considerados las principales causas de deformaciones y hundimientos que presenta el Centro Histórico.

Es importante destacar que al intervenir este inmueble dentro del Centro Histórico, se debe considerar el continuo hundimiento y evitar las inundaciones al interior del mismo mediante algún sistema que sea capaz de contener las aguas negras y pluviales.

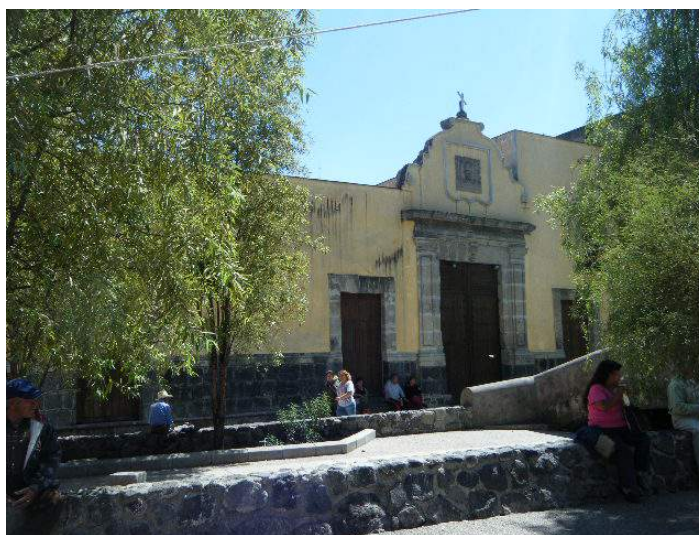
Fachada Principal Actualmente.

La portada principal corresponde a un barroco sobrio; con una clave de motivo *fitomorfo*. Consta de un portón de madera de *póstigo* a la izquierda flanqueado por pilastras *entableradas*, colocadas sobre un pedestal. Las pilastras rematan en un capitel apoyado al entablamento, éste cuenta con un friso liso que une la cornisa.

La portada esta rematada por un *imafronte* de silueta mixtilínea trabajada con molduras de ladrillo. En él hay un tablero de cantera con un relieve del escudo de El Vaticano y una inscripción que dice:

Fachada La parte superior de la fachada presenta escurrimientos de humedad en la pintura, con disgregación de material en pilastras, la cornisa moldurada y las jambas de los vanos de puertas de material de cantera gris. El guarda polvos de recinto se encuentra con faltantes de material en juntas. El portón de madera de 2.5 x 4.96 mts. atacado por insectos que causan orificios y micro-galerías en la estructura de la puerta. El imafronte presenta suciedad que ha provocado la humedad en la pintura y se observa una *consolidación* anterior de cantera en el escudo. (Ver plano de deterioros D-1)

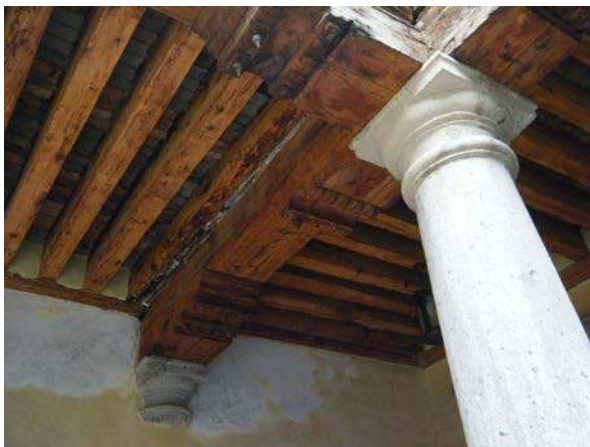
Entrepiso de madera apoyado en la columna.

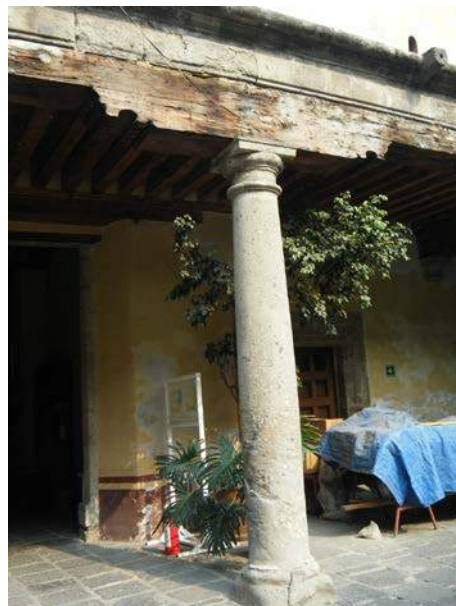
Zapata, Gualdra y columna en patio (disgregación en basa).

En el Patio Central del inmueble se aprecian columnas con faltantes de piezas (en el fuste y base), disgregación del material y las zapatas de madera en el capitel se ven afectadas por agentes xilófagos; así como pintas por parte del personal que trabaja aquí. (Ver plano de deterioros D-2)

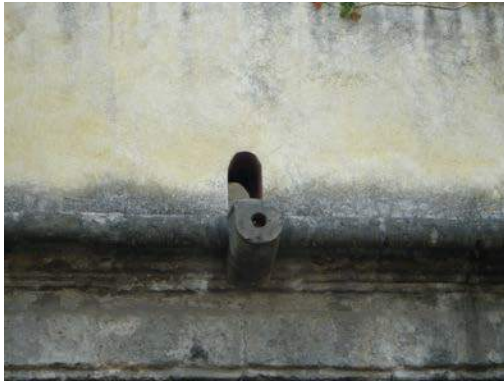
Gárgola de piedra en forma de cañón.

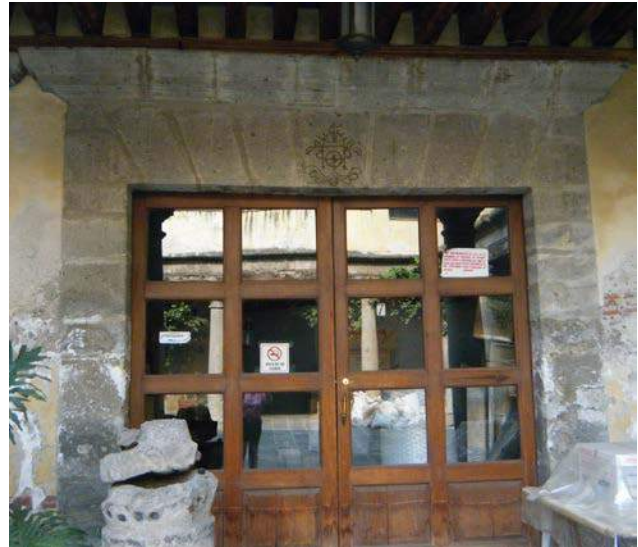
Jambas de cantera gris de los Remedios en accesos de planta baja.

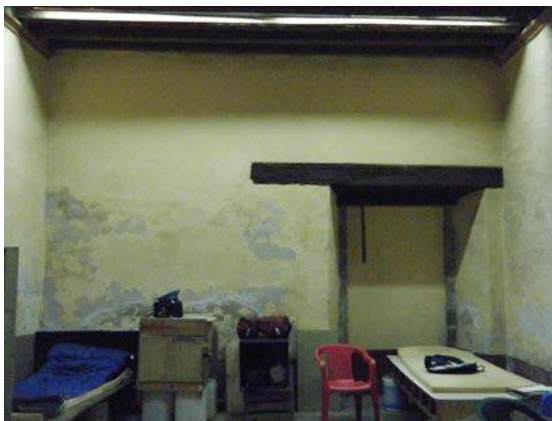
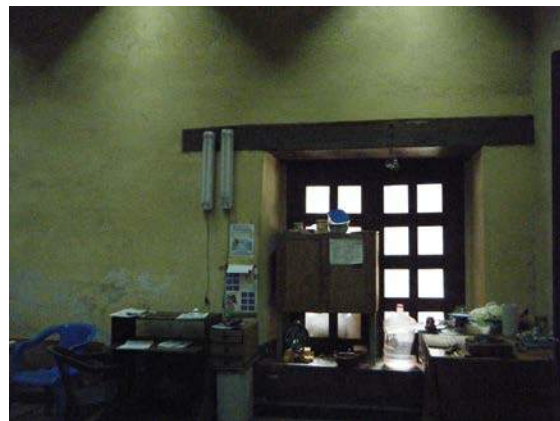
El área de vigilancia; donde se quedan los policías para velar el inmueble, se encuentra en el lado oeste, tiene un deterioro de humedad en sus muros y debido a esto podemos encontrar craqueladuras en la pintura y faltantes.

Interior del área de vigilancia (desprendimiento de pintura por humedad).

Vigilancia	Humedad	Aplanado escurrimientos	Limpieza de escurrimientos y aplicación de nueva pintura. Aplicación de hidrofugante para piedra
	Manchas de grasa		Limpieza agua y jabón neutro

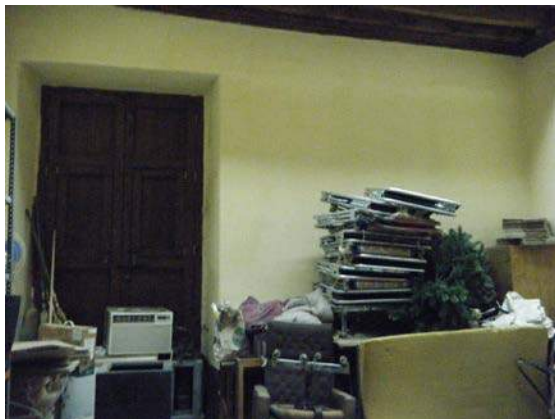
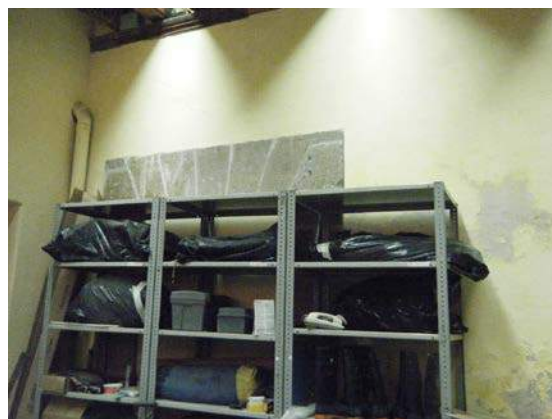
El área de Almacén 1; se encuentra como una bodega de mobiliario y artículos de navidad. Se encontró una puerta tapiada y solo queda el precedente de la jamba de cantera gris, también se pueden apreciar las instalaciones pluviales adosadas al muro.

Interior del área de almacén 1(lugar de almacén y muros tapiados).

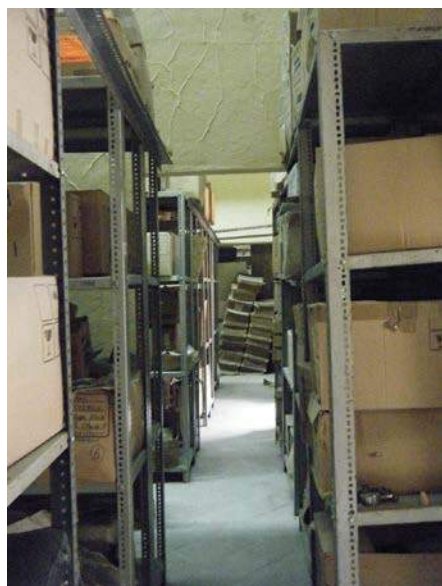
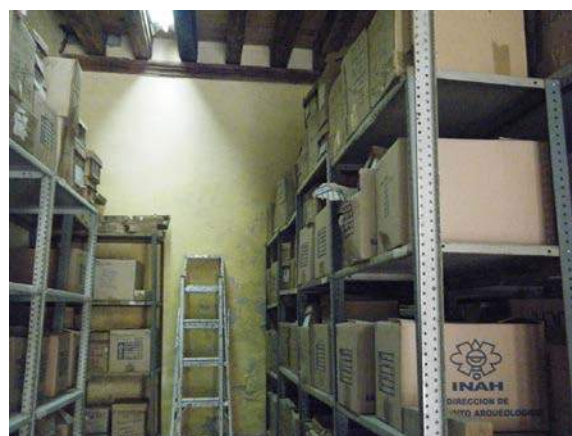
Área de Investigación 5; el área está conformada por tres crujías divididas por muros intermedios de 0.15 mts. El muro norte se encuentra con deterioros de humedad ascendente percibiendo en el craqueladuras y desprendimiento de pintura, disgregación del material y fábrica expuesta en vanos de puertas.

Interior de la crujía.

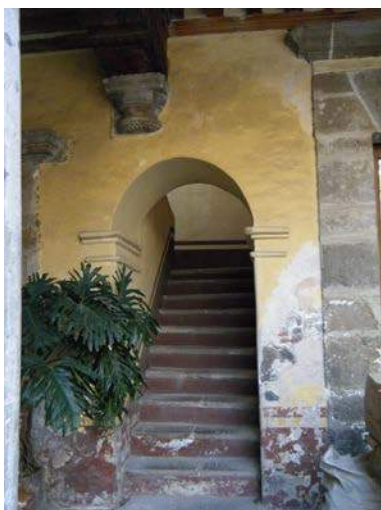
Planta Alta 1ª Nivel En la esquina noreste del patio se localiza el acceso a los sanitarios y el cubo de una angosta escalera con huellas y peraltes forrados de una laja procedente de la “Villa”, esta escalera conduce al primer nivel.

Escalera principal. (Deterioro por humedad y disgregación en escalones)

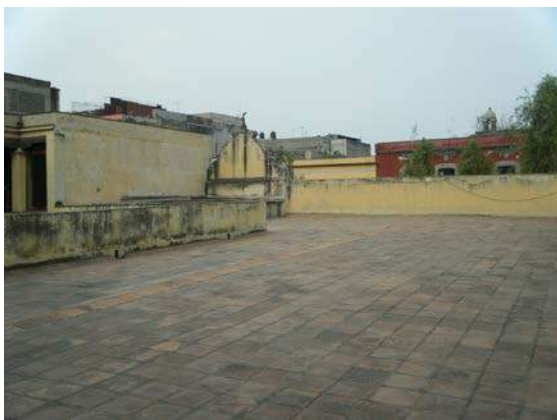
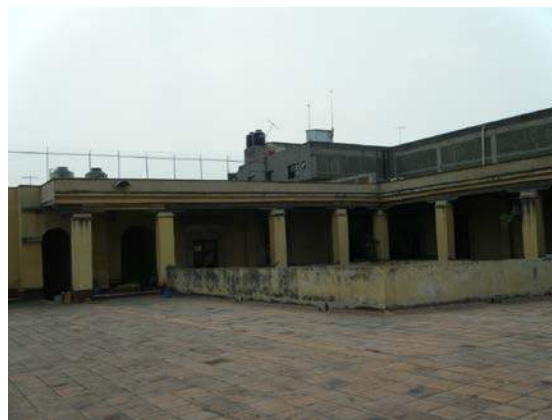
Al llegar al primer nivel podemos encontrar una terraza donde antiguamente ponían a secar el maíz. Recubierta por delgado ladrillo con pendiente a un ducto en la parte central para eliminar el agua pluvial.

Vista de la terraza del primer nivel.

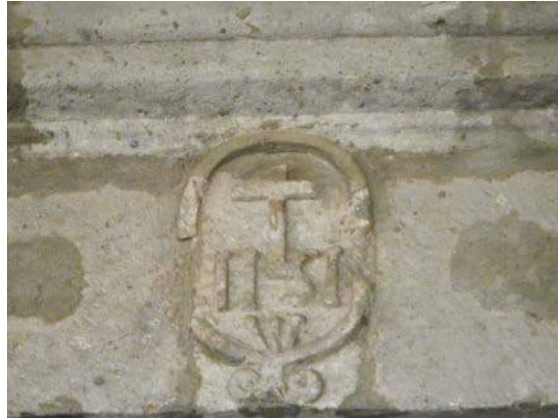
Monograma de Jesucristo en una jamba de cantera.

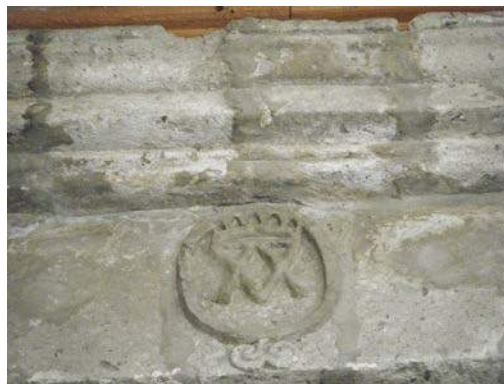
Monograma Mariano en una jamba de cantera.

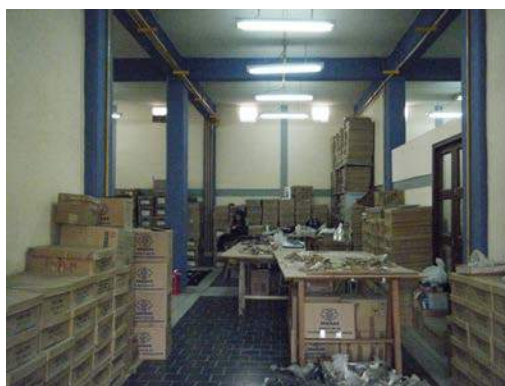
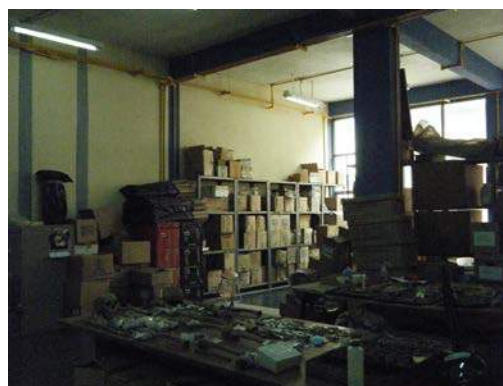
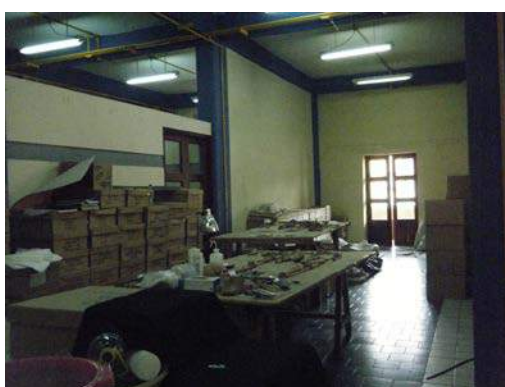
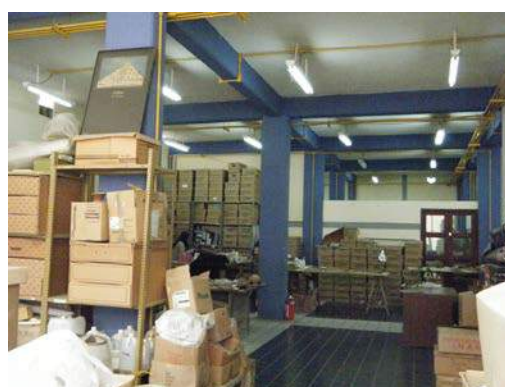
Área de Restauración y Antropología (Ver plano arquitectónico del estado actual A-3); en esta área se encuentran cajas con restos arqueológicos que se están investigando y registrando; es de construcción más reciente. Sus pisos son de loseta de cerámica azul con blanco, indicando el recorrido de los usuarios, las columnas son de concreto armado y las instalaciones eléctricas van sobre las traveses y columnas. En el área de Restauración se encuentra un ventanal de aluminio que da al cubo de los tinacos.

Interior del área. Restauración y Antropología.

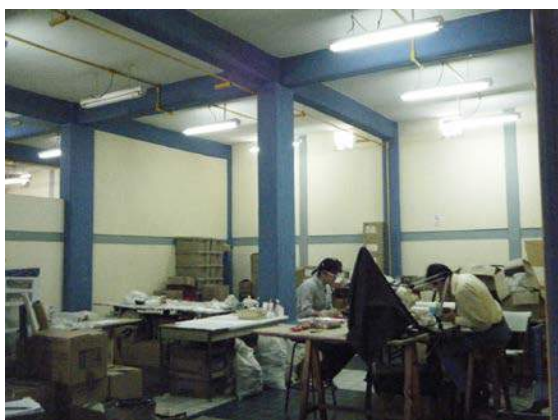
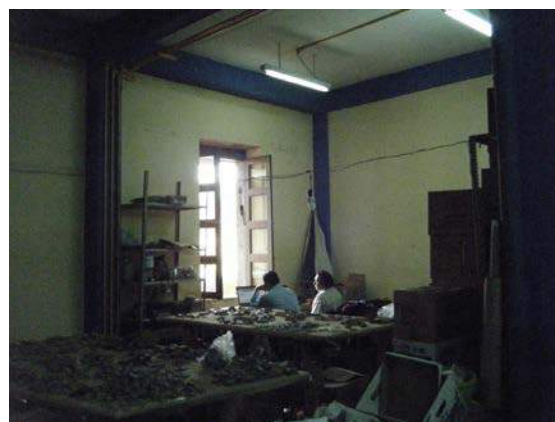
Área de Investigación 1; es de aportación del siglo XX. Con las mismas características del área de antropología y restauración.

Vista interior de Investigación 1.

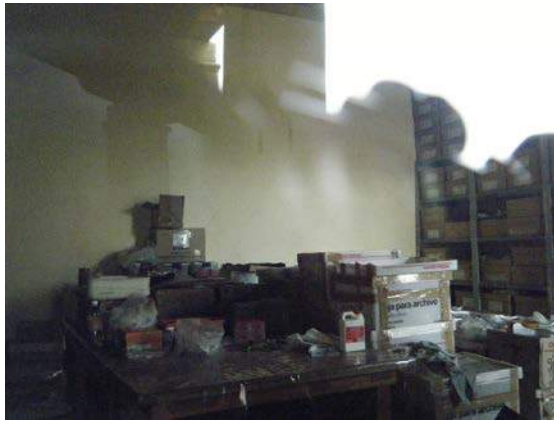
Área de Catálogo 1; se encuentra cerrada. Cuenta con una mesa para catalogar y estante de cajas de restos arqueológicos.

Interior de catalogo 1.

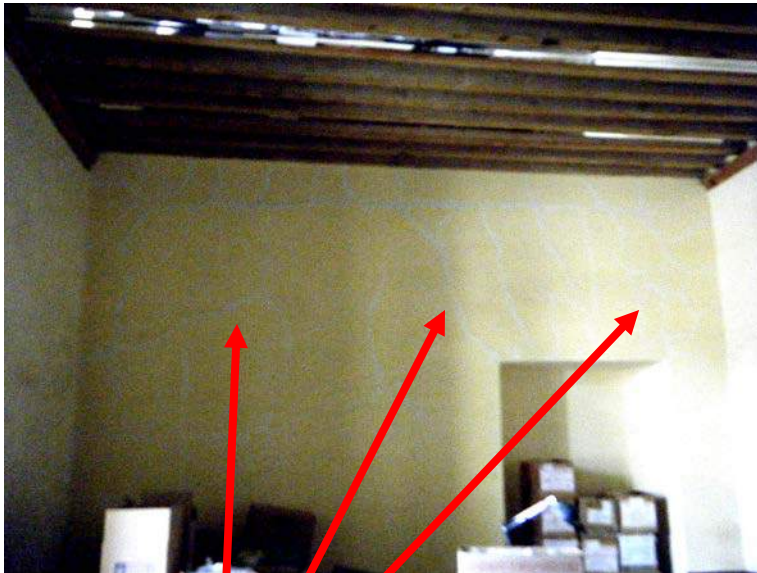
Área de Investigación 2; En esta área se observa una fisura a lo largo del muro sur. En el muro oriente se perciben fisuras de diferente color al de la pintura.

Fisuras en muro

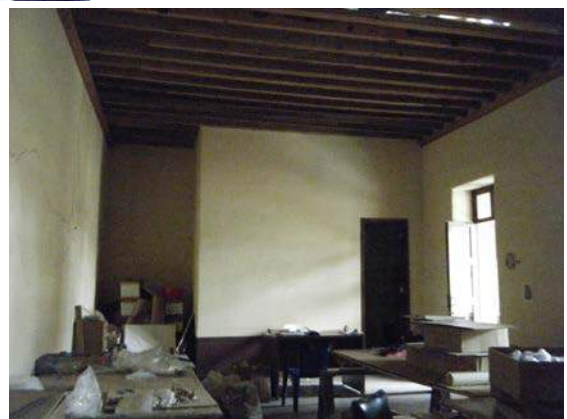
Interior de catálogo 2.

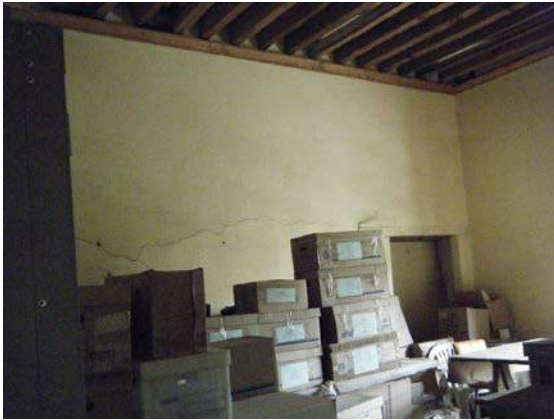
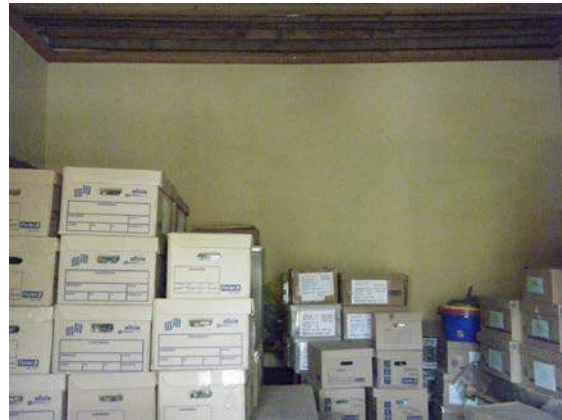
Área de Investigación3; tiene a resguardo cajas de documentación. En el muro oeste se encuentra una fisura a lo largo del muro.

Interior del investigación 3.

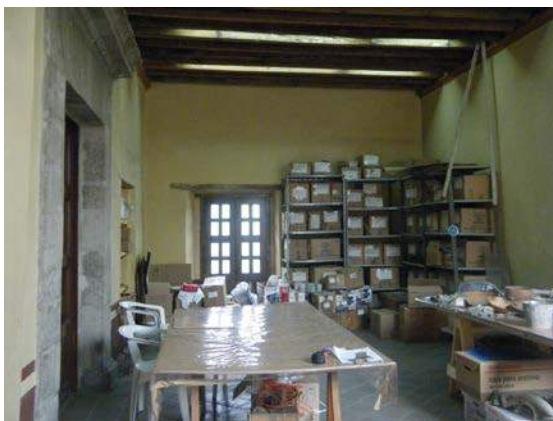
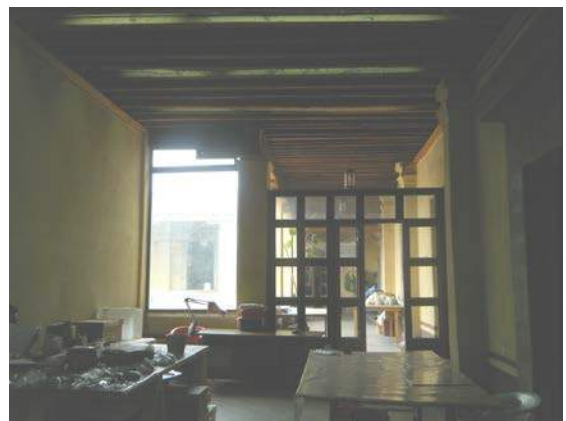
Área de Biología; esta área es de aportación contemporánea; se adaptó la puerta de acceso a la columna del corredor. También se colocó un ventanal en el vano de la columna. (Ver plano de estado actual A-2)

Interior de Biología.

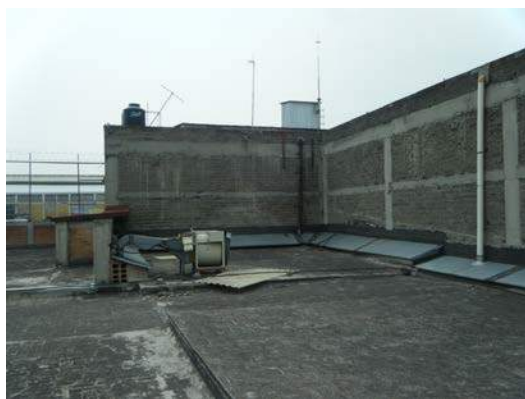
Planta de Azotea Se pueden apreciar las diferentes pendientes no muy pronunciadas. Requiere de mantenimiento, ya que la unión entre cubiertas tiene un desgaste. El impermeabilizante necesita un mantenimiento; ya que en algunos lugares se puede ver la

fábrica del elemento construido sobre el cual el impermeabilizante esta fincado. (Ver plano arquitectónico del estado actual A-4)

Cubierta del lado sur.

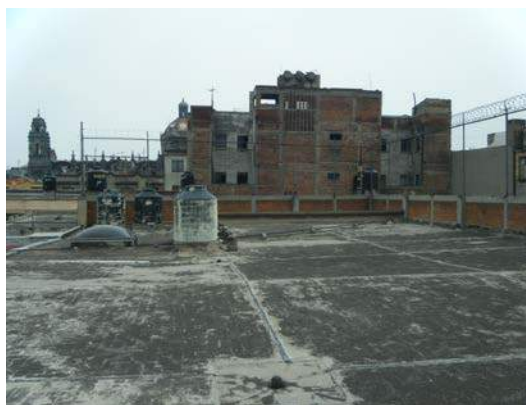
Cubierta del lado este.

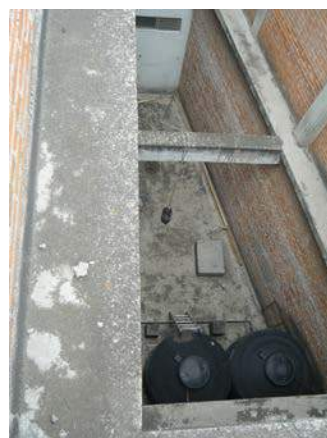
Cubierta del lado norte. Vista superior de los tinacos.

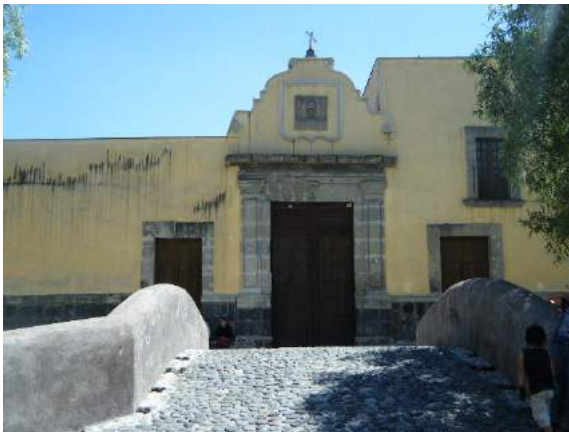
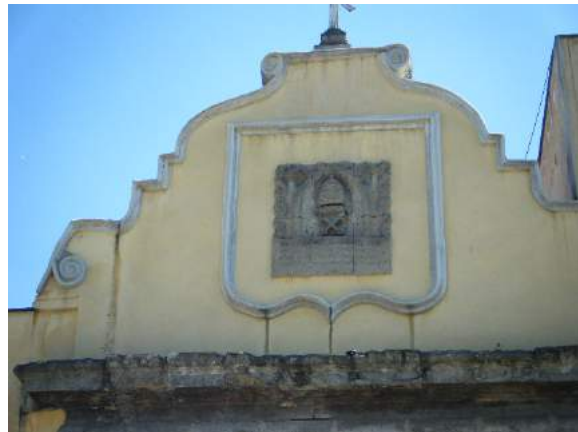
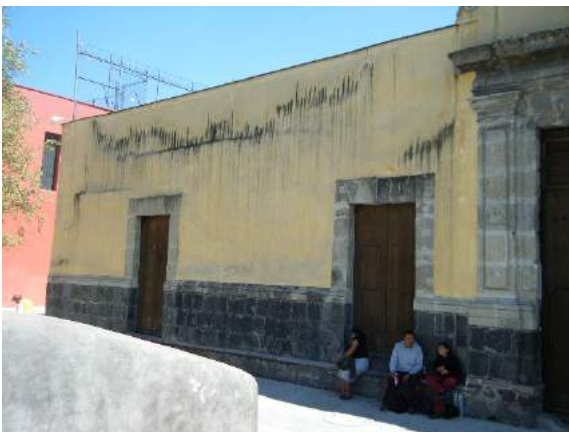
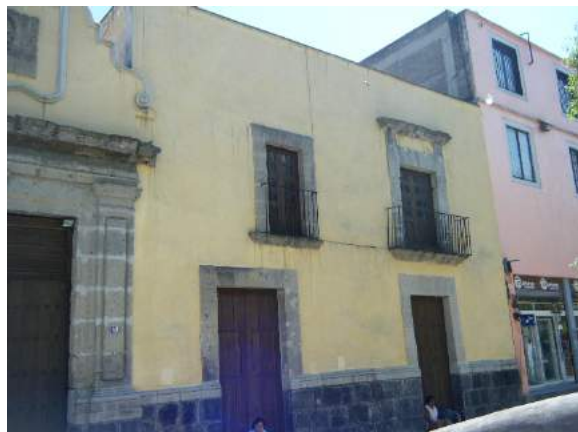
Vista Exterior de la fachada sobre la calle Alhóndiga.

Área	Deterioro	Material	Trabajo ¹⁶⁵
Fachada Principal			
	Faltante de mortero (parcial)	Recinto	Rejunteo con mortero cal-arena
	Disgregación		Aplicación de consolidante
	Piezas rotas		Colocación de injerto en piezas de cantera
	Craqueladura		Aplicación de consolidante
	Manchas negras		Retiro de pintura desprendida, secado de humedad y repintado a la cal.
			Limpieza con agua y detergente neutro
	Fisuras	Aplanado con pintura	Retiro y aplicación de nuevo aplanado de cal-arena
	Humedad	Aplanado escurrimientos	Limpieza de escurrimientos pluviales y aplicación de nueva pintura
	Intemperismo (enjutamiento)	Madera	Tallado de madera, aplicación de resina y aplicación de consolidante Paraloid.
	Agentes Xilófagos		Fumigación con Dragnet y aplicación de consolidante Paraloid
	Intemperismo	Herrería	Limpieza con agua destilada y aplicación de ácido tánico

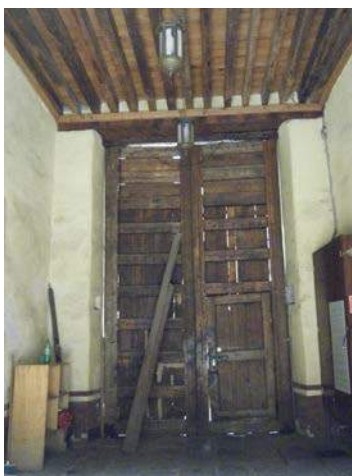
PLANTA BAJA El portón de madera se encuentra expuesto a diversos cambios de temperatura los que han provocado la dilatación de la madera y *enjutamientos* que producen agrietamientos y modifican la apariencia exterior de la entrada principal.

Insectos Xilófagos

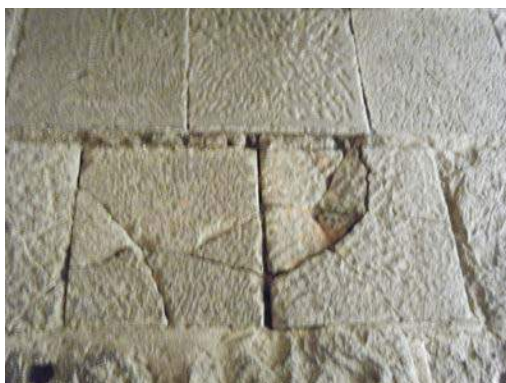
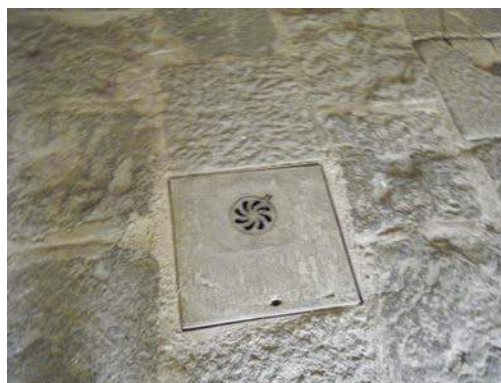
En el piso de la entrada principal se pueden apreciar algunas piezas rotas; así como un registro para desalojar el agua pluvial.

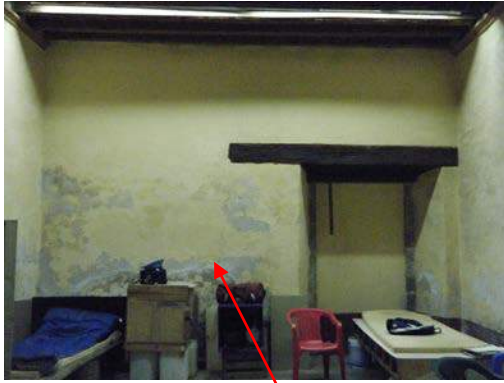
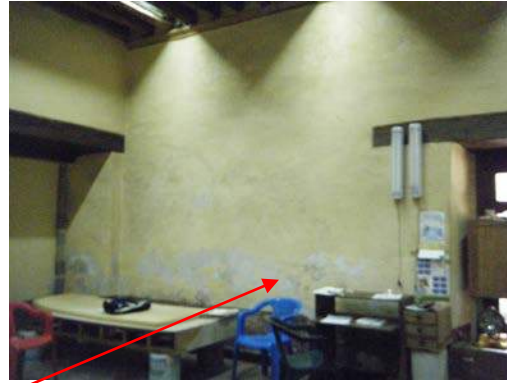
Área de Vigilancia; se puede apreciar humedad ascendente en muros, escamas en la pintura a causa de la humedad y se puede apreciar en un muro grasa y cochambre al ser utilizado el espacio como cocina donde preparan sus alimentos los vigilantes.

Humedad ascendente

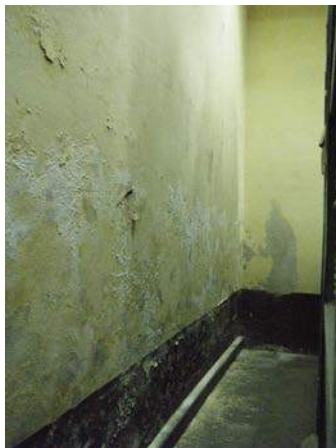
Área de investigación 4, se encuentra en el muro colindante sur escamas en la pintura debido a la humedad ascendente. A causa de esto podemos encontrar en el piso restos de suciedad de animales. En un acceso se puede ver cordones de salinización que se han acumulado por la humedad en los muros, así como escamas en la pintura y grietas.

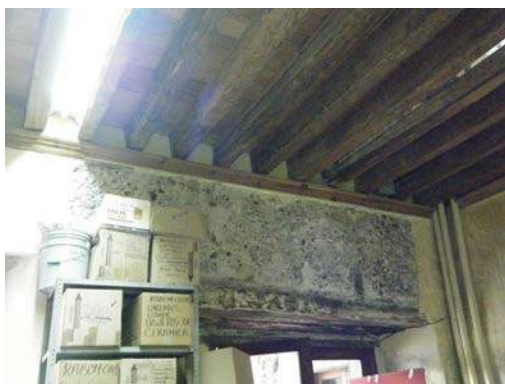
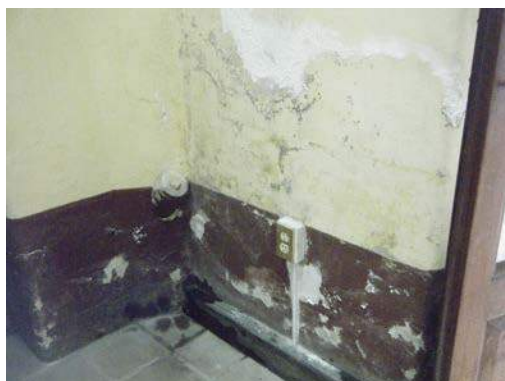
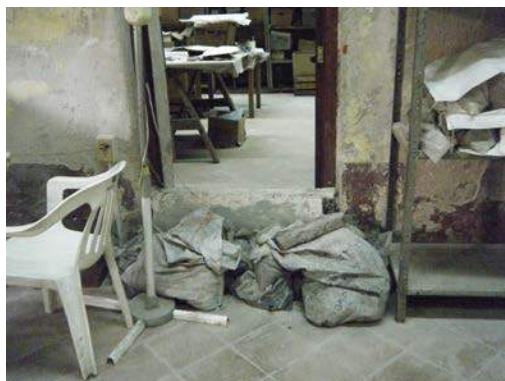
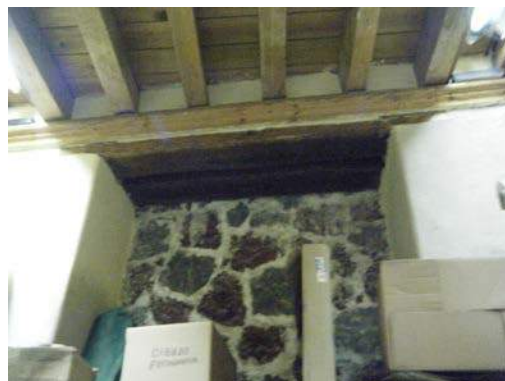
Área de investigación 1, se encuentra en la entrada la fábrica del muro expuesta. Se observa también la intervención de restauraciones posteriores por la malla que se encuentra expuesta para evitar la disgregación del material. La humedad en muros se muestra en escamas y descascarapamiento de la pintura. (Como daños antropogénicos se encuentran costales de tierra en la entrada del almacén y un pedazo de poliestireno en la parte inferior de la puerta).

Investigación 1	Fabrica expuesta	Mampostería	Aplicación de consolidante de piedra y aplicación de aplanado en muro cal-arena
	Humedad		Limpieza y retiro de pintura en escamas y aplicación de nueva pintura. Aplicación de hidrofugante para piedra evitando la humedad ascendente

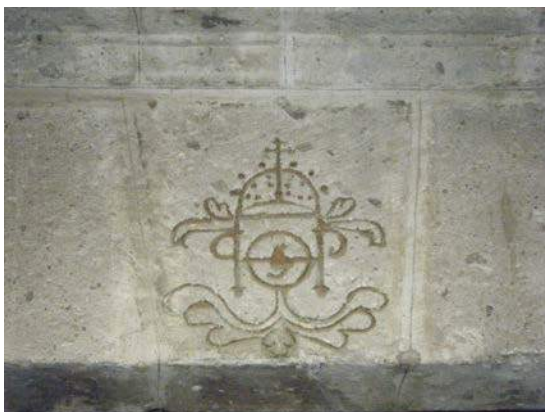
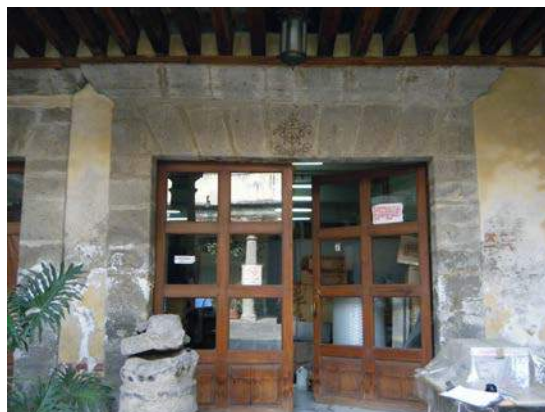
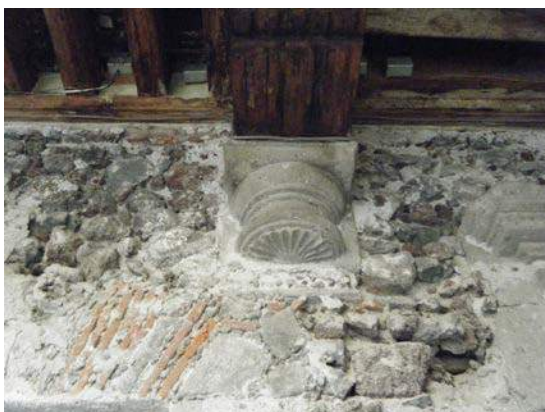
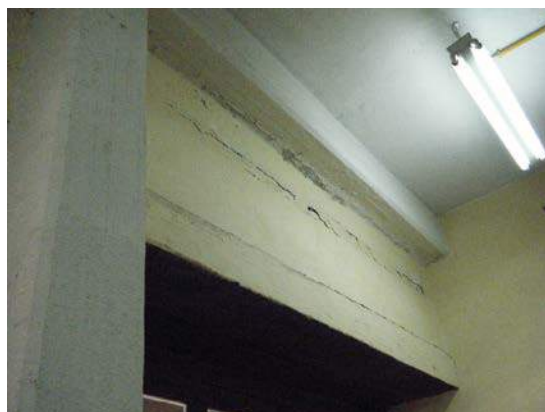
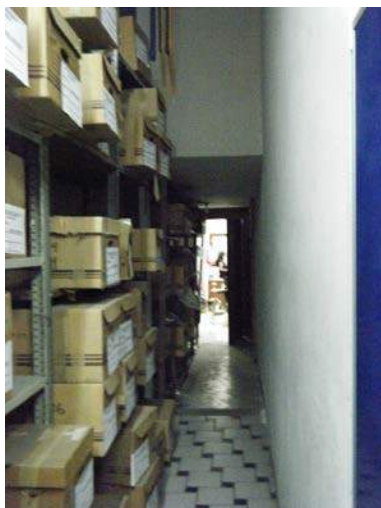
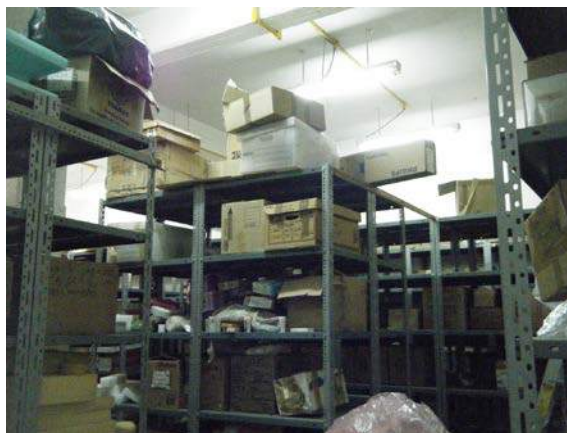
Área de investigación 2 y Catálogo 1, en el exterior la jamba de la entrada se aprecia una imagen grabada sobre la cantera. No se ha encontrado registro previo de esta imagen en el archivo del inmueble.

En el marco superior de la puerta se encuentra una grieta; este espacio es uno de los mejor conservados debido a su construcción de época más reciente. El sanitario que se encuentra no es utilizado por los arqueólogos de esta área y solo se utiliza como almacén.

Investigación 2	Grieta	Aplanado en pintura	Retiro de pintura y material disgregado, inyección de grutas cal-arena y aplicación de pintura
------------------------	--------	---------------------	--

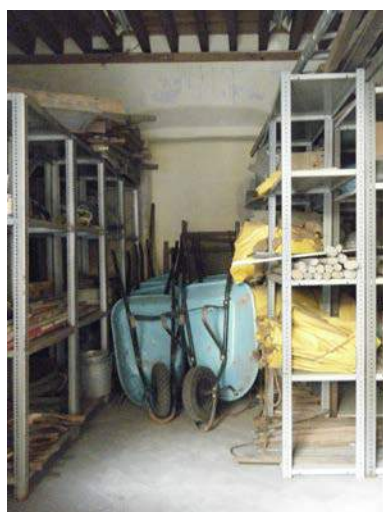
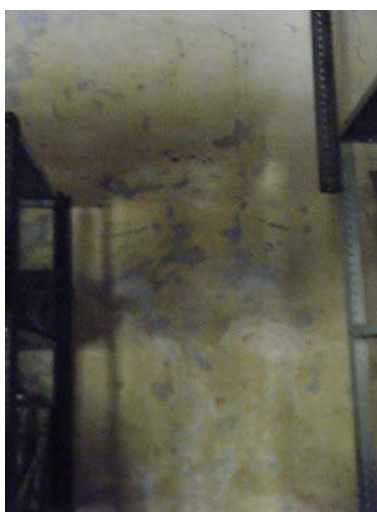
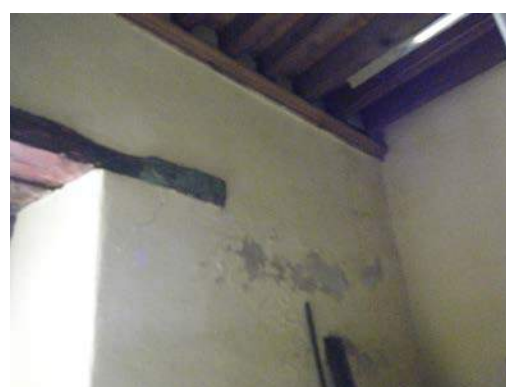
Área de Almacén 2, se encuentran organizados en estantes todo el material y herramientas que utilizan los arqueólogos para sus excavaciones. En los muros se observan escamas en la pintura a causa de una humedad ascendente, percibiendo un fuerte olor a humedad en esta área.

Almacén 2	Humedad	Aplanado en escamas de pintura	en Limpieza y retiro de pintura en escamas y aplicación de nueva pintura. Aplicación de hidrofugante para piedra evitando la humedad ascendente
------------------	---------	--------------------------------	---

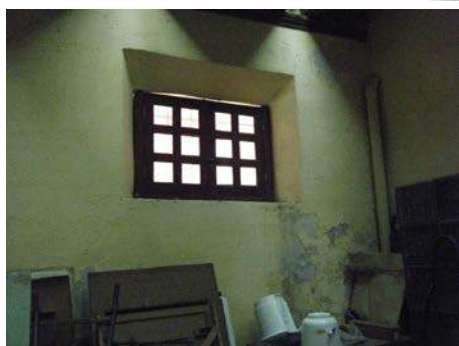
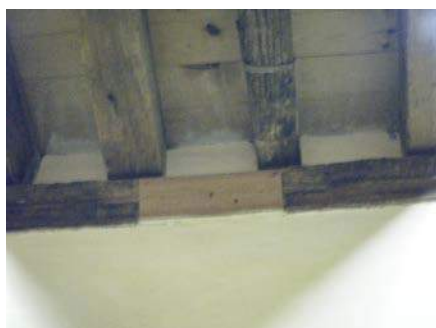
Área de Almacén 1, se encuentra en menor deterioro por humedad en los revestimientos de los muros. Se registra un vano tapiado y la existencia de una ventana que no se encontraba registrada en planos. En las vigas de arrastre podemos ver injertos de antiguas restauraciones.

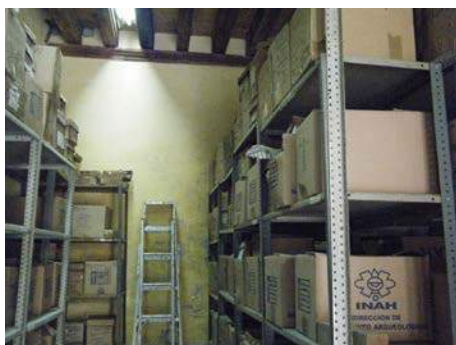
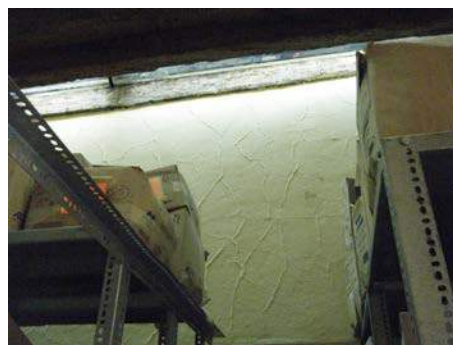
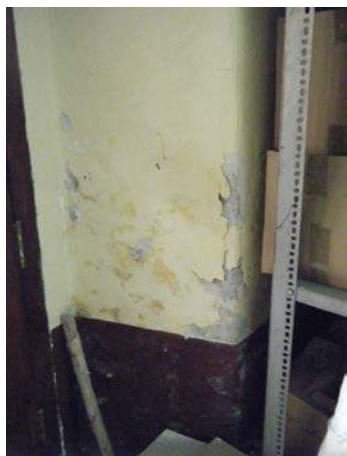
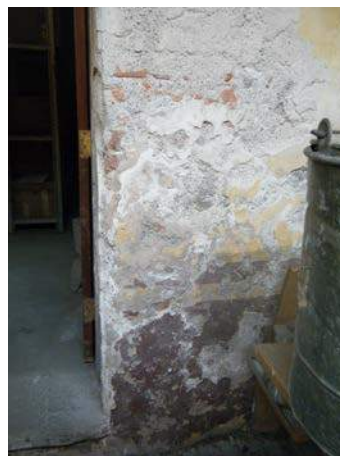
Área de Investigación 5, encontramos escamas, craqueladuras en pintura y muros causados por la humedad ascendente. Se muestra en un vano la fábrica expuesta por disgregación del material de revestimiento. (Ver plano de deterioros D-2)

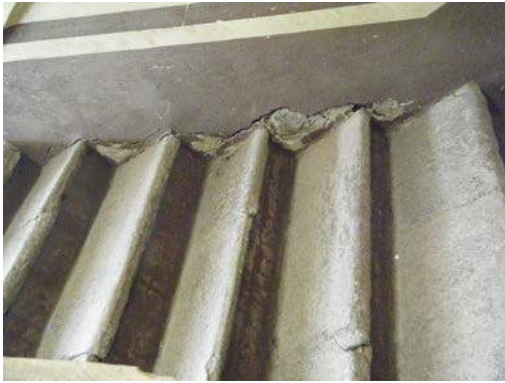
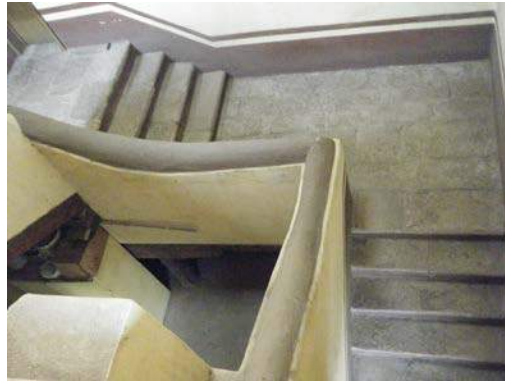
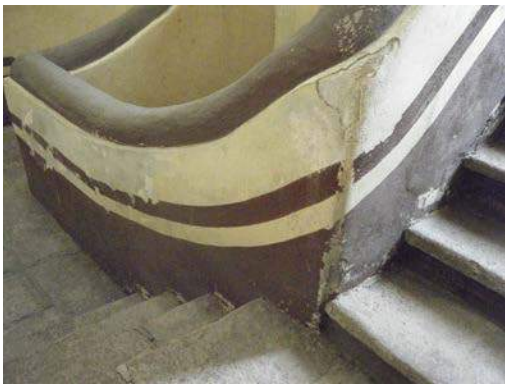
PLANTA 1° NIVEL La escalera presenta grietas y disgregación en la cantera de la alfarda; desprendimientos de pintura en el guardapolvos. Se encuentran piezas rotas en las huellas y falta junta en el recinto ya que se encuentra faltante de material. (Ver plano de deterioros D-3)

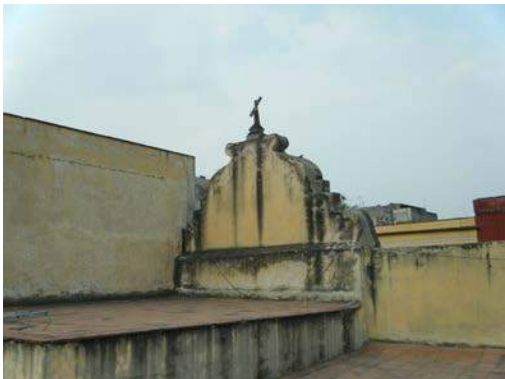
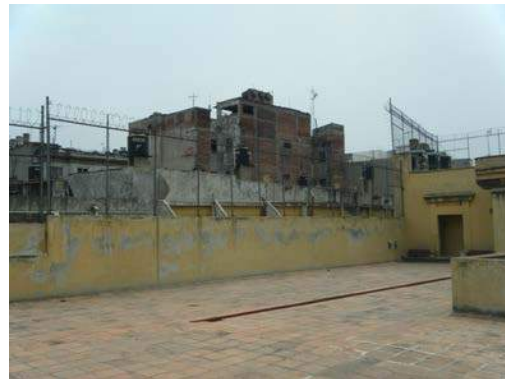
La terraza y sus elementos se ven en buen estado; necesita limpieza de muros por escurrimientos de humedad en la zona de un murete en la fachada posterior donde se encuentra el escudo de la “Casa del Diezmo”. Se encuentran escamas y craqueladuras en la pintura quizá a los diferentes cambios de temperatura a la que está expuesto el inmueble.

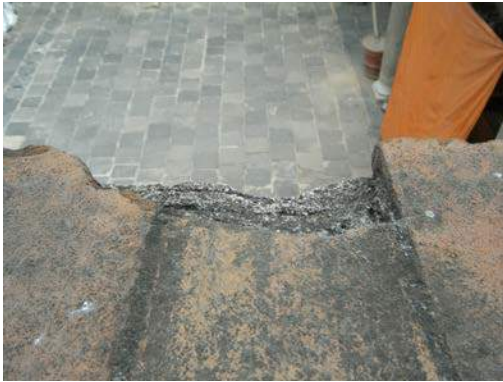
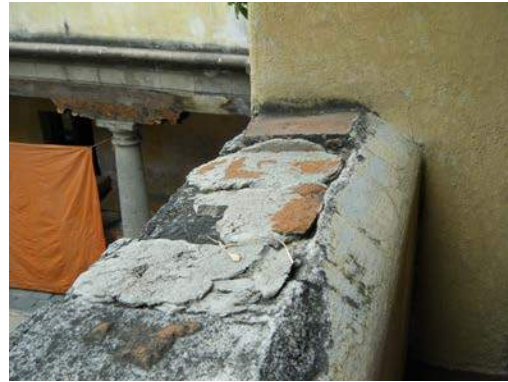
Se registran piezas rotas en el pretil del murete que rodea el patio central y efluorescencias que comienzan a surgir debido a la humedad.

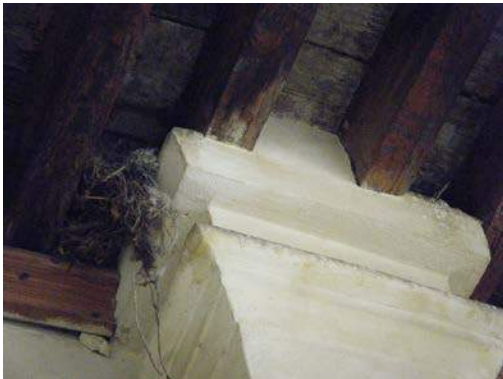
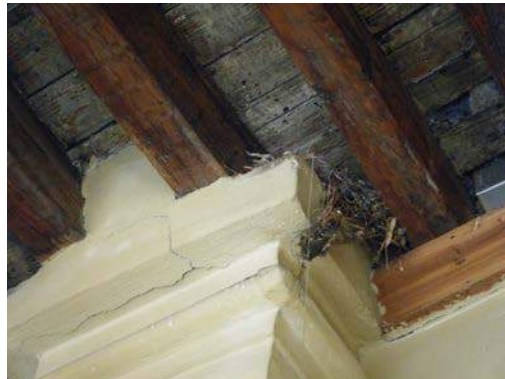
En el corredor se encuentran algunos nidos de pájaros entre los mechinales y zapatas de las columnas. Produciéndose fisuras en las molduras de capiteles a causa de los agentes biológicos; como son las palomas y pájaros que realizan sus nidos en los capiteles.

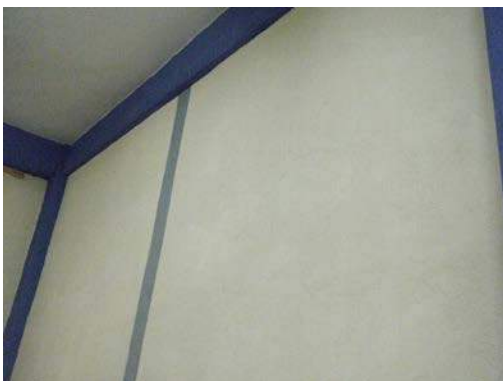
Área de Antropología se encuentra una fisura en la pintura del muro sur; esta área es de época mas reciente y no se encuentran deterioros.

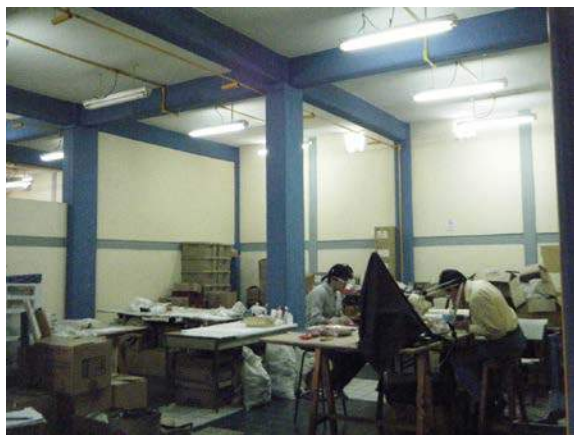
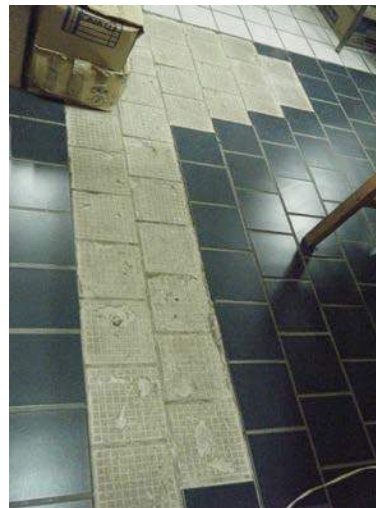
Área de Investigación 1, se encontraron y observaron piezas faltantes en el piso.

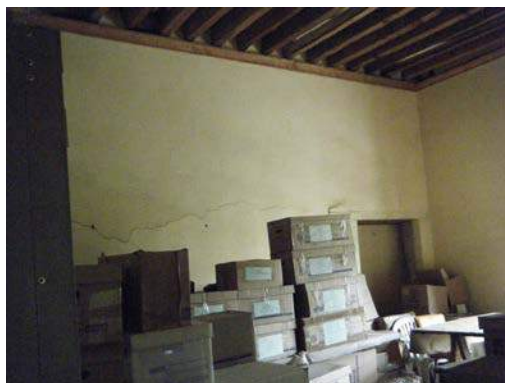
Área de Investigación 3, se registra una fisura en la mitad del muro sur.

Investigación 3	Fisuras	Aplanado pintura	en	Retiro de pintura y material disgregado, inyección de grutas cal-arena y aplicación de pintura
------------------------	---------	---------------------	----	---
